## INSPECTION THERMIQUE SITE ANONYMISE

**Nom :** Site anonymise

**Adresse :** Site confidentiel - Grand Est

| Puissance totale | 346 kWc |

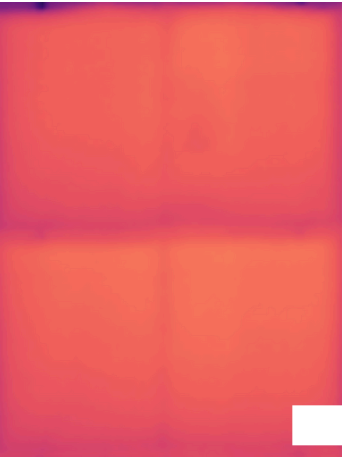
Temp. Moy. des panneaux : 50.0°

Deux panneaux montrent un échauffement homogène, vérification à envisager.

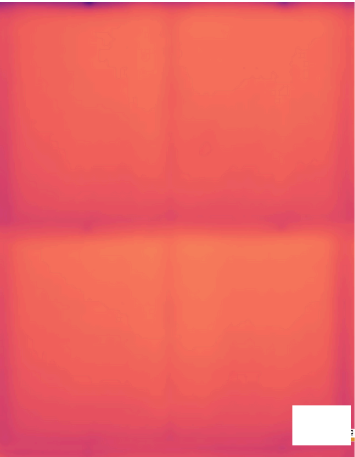
Temp. Moy. des panneaux : 50.3°

Remarque :  
Deux panneaux montrent un échauffement homogène, vérification à envisager.

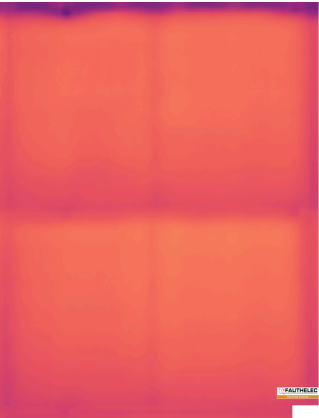
Temp. Moy. des panneaux : 50.4°

Remarque :  
Deux panneaux montrent un échauffement homogène, vérification à envisager.

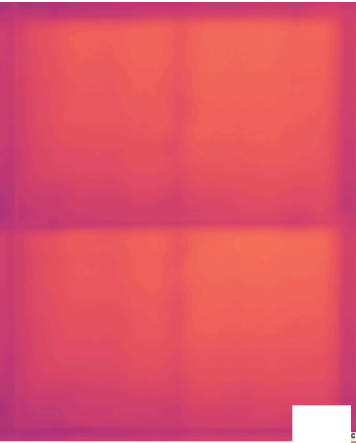
Temp. Moy. des panneaux : 48.2°

Deux panneaux montrent un échauffement homogène, vérification à envisager.

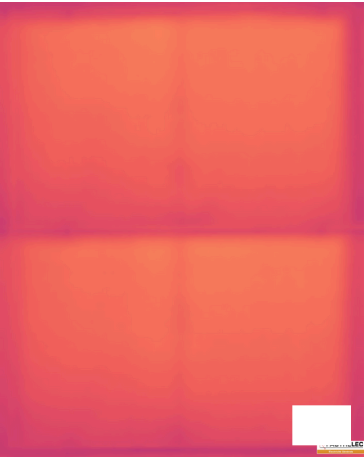
Temp. Moy. des panneaux : 50.3°

Remarque :  
Deux panneaux montrent un échauffement homogène, vérification à envisager.

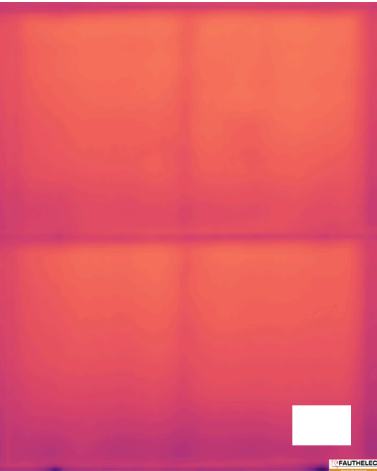
Temp. Moy. des panneaux : 49.0°

Remarque :  
Deux panneaux montrent un échauffement homogène, vérification à envisager.

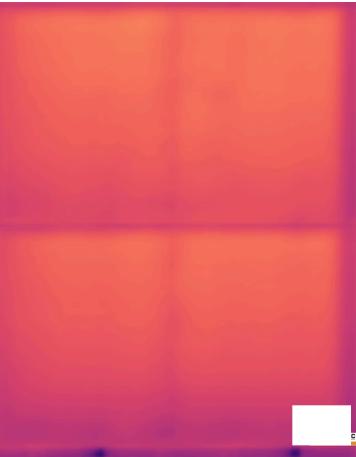
Temp. Moy. des panneaux : 49.2°

Deux panneaux montrent un échauffement homogène, vérification à envisager.

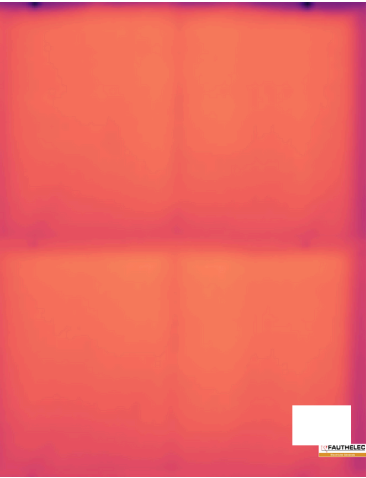
Temp. Moy. des panneaux : 50.9°

Remarque :  
Deux panneaux montrent un échauffement homogène, vérification à envisager.

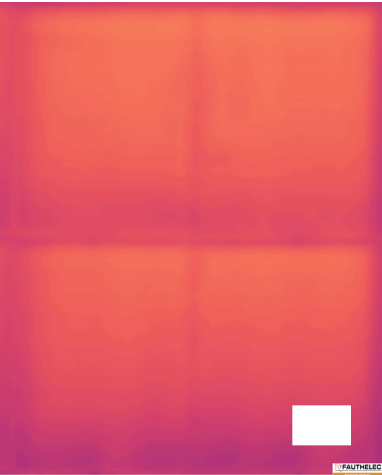
Temp. Moy. des panneaux : 49.2°

Remarque :  
Deux panneaux montrent un échauffement homogène, vérification à envisager.

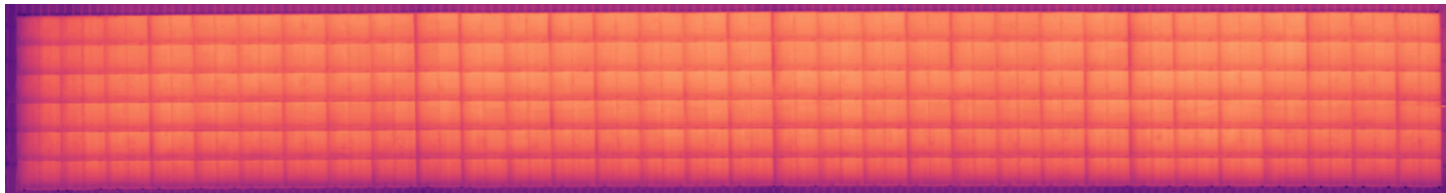
Défaut : **Rendement inférieur** **P3**  
Panneaux : **Tous les panneaux**

Temp. Moy. des panneaux : **51,7°**

Tous les panneaux de cette installation montrent un échauffement homogène avec une différence de 4 degrés, vérification à envisager.

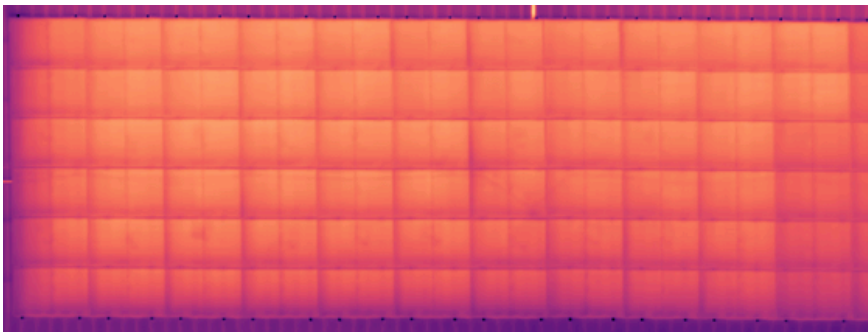
Défaut : Rendement inférieur  
Panneaux : A-11; B-11; C-10; D-10;  
E-10; F-10

Temp. Moy. des panneaux : 51,6°

Remarque :  
Tous ces panneaux montrent un échauffement homogène avec une différence de 3,9 degrés, vérification à envisager.

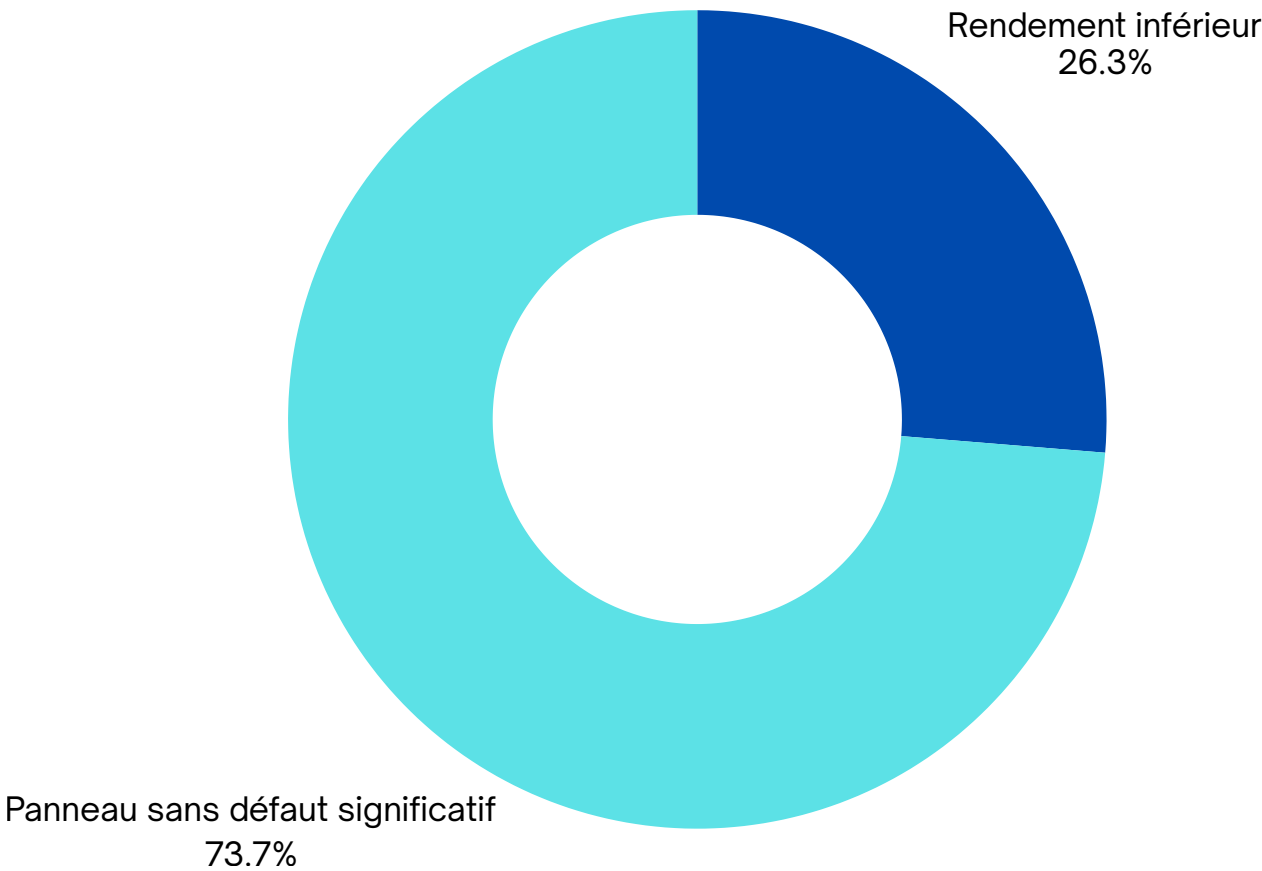
L'inspection thermique à ~74% de charge met en évidence des élévations homogènes de température de l'ordre de +3 à +5 °C sur 274/768 modules (26,3%).

L'aspect diffus et homogène des signatures ne correspond pas à des défauts localisés de type cellule/soudure/diode mais suggère des anomalies de rendement potentielles, possiblement liées à des conditions de ventilation locales, à de légers déséquilibres électriques de strings/MPPT ou à des variations de lot de modules.

Aucune anomalie de sécurité n'a été observée (absence de points chauds localisés).

Une vérification électriques est à envisager.
